# REGENERACE PANELOVÉHO BYTOVÉHO DOMU TYPU B 70R PO PĚTI LETECH. POZNATKY, EKONOMIKA PROVOZU, FAKTORY OVLIVŇUJÍCÍ PROCES VOLBY TECHNOLOGIÍ A DODAVATELE

Ing. Zdeněk Kobza

Rockwool a.s., Cihelní 769, 735 31 Bohumín, e-mail: [zdenek.kobza@rockwool.cz](mailto:zdenek.kobza@rockwool.cz)

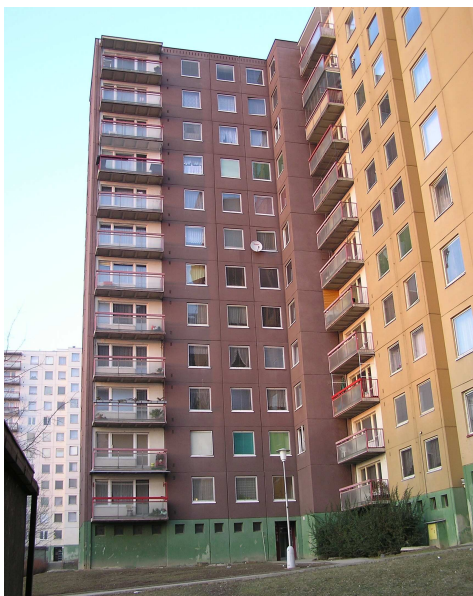
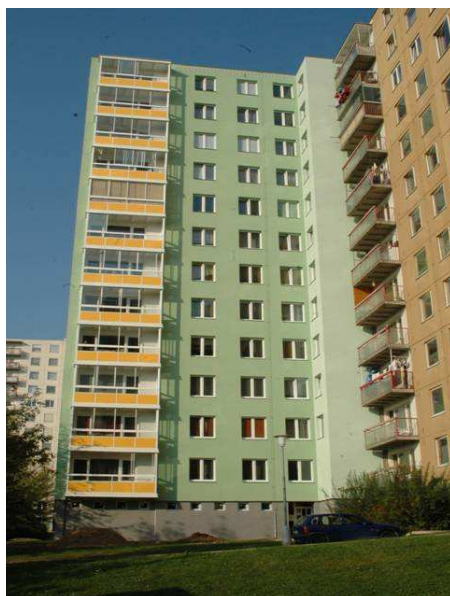
*Foto č.1 a 2- bytový dům panelové soustavy B 70 – původní stav a stav po zateplení a sanaci balkónů*

Předcházející majitel prakticky neinvestoval žádné prostředky do tohoto bytového domu a tak jeho stav nebyl v době předání novému vlastníku dobrý. To bylo umocněno nízkou kvalitou některých použitých materiálů a nekvalitní prací dodavatele. Minimum finančních prostředků bývalého majitele směřovalo pouze do oprav netěsností ploché střechy, výplní zábradlí balkónů, venkovních nátěrů oken a rozvodů ÚT.

1. Výměna oken a vstupních dveří
2. Rekonstrukce balkonů a jejich přeměna na lodžie, eventuelní sanace nosných železobetonových konstrukcí
3. Zateplování obvodových plášťů systémy ETICS + nové oplechování
4. Rekonstrukce společného osvětlení
5. Nevyužité prostory budou využity k vybudování nových bytových jednotek
6. Rekonstrukce odvětrávacích systémů sanitárních uzlů a odsavačů par
7. Rekonstrukce jednotky řídící dodávku tepla do jednotlivých vytápěcích větví objektu a její nové nastavení zohledňující kvalitu zateplení a polohu vůči světovým stranám
8. Generální rekonstrukce hydroizolace ploché střechy
9. Postupná rekonstrukce výtahových systémů
10. Postupná rekonstrukce ležatých a svislých rozvodů vody, ÚT
11. Zateplení stropů sklepa, obvodových konstrukcí suterénu, eventuelně ploché střechy

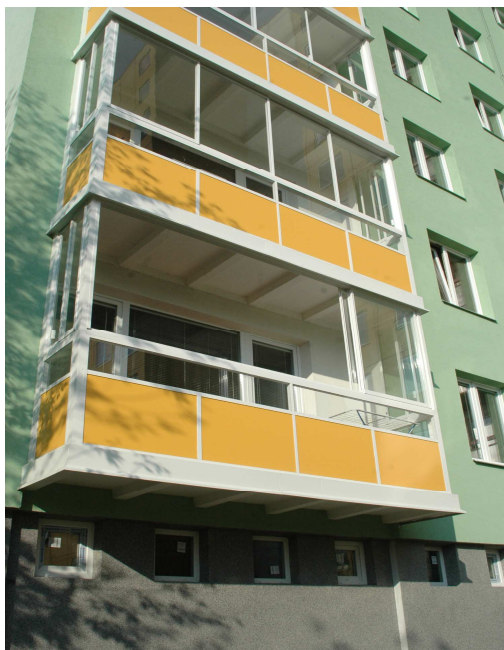
*foto č. 2a – stav po rekonstrukci balkonů*

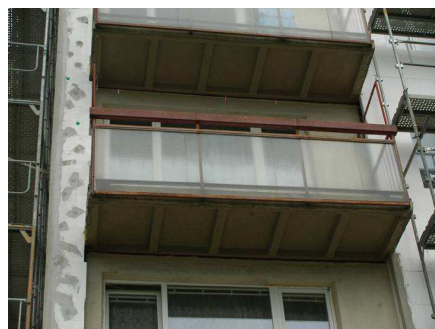
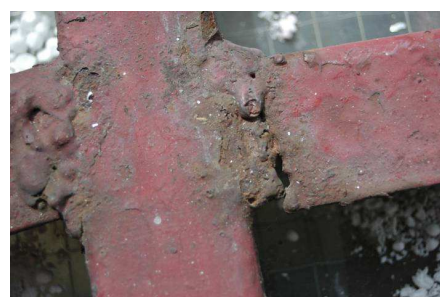
*foto č.2b,c – stav před rekonstrukcí*
